LC/MEX/L.640
8 de noviembre de 2004

**CARACTERÍSTICAS E IMPACTO SOCIOECONÓMICO DE LAS
LLUVIAS TORRENCIALES E INUNDACIONES OCURRIDAS
EL TERCER TRIMESTRE DE 2003 EN LOS ESTADOS DE
GUANAJUATO, JALISCO, MICHOACÁN,
NAYARIT Y ZACATECAS**

Este documento fue realizado conjuntamente por el Centro Nacional de Prevención de Desastres (CENAPRED) y la Comisión Económica para América Latina de las Naciones Unidas (CEPAL).

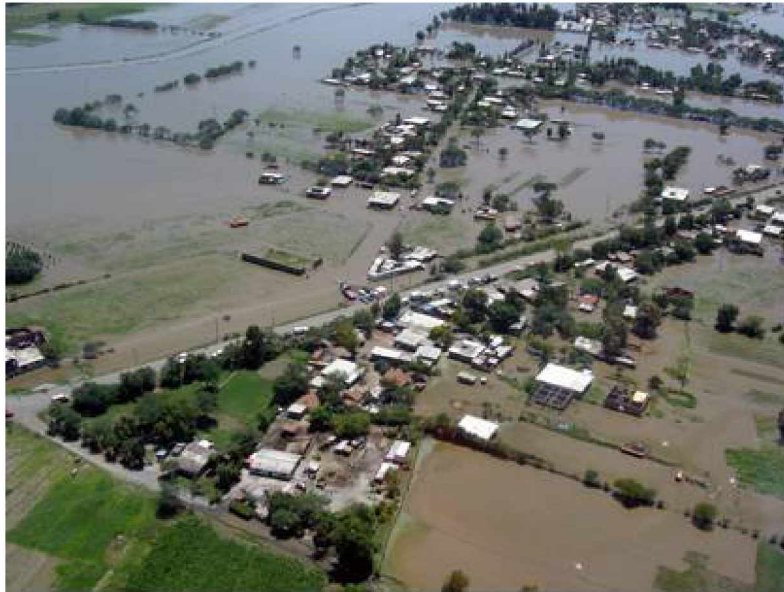
Figura 2.22 Viviendas afectadas por la inundación.

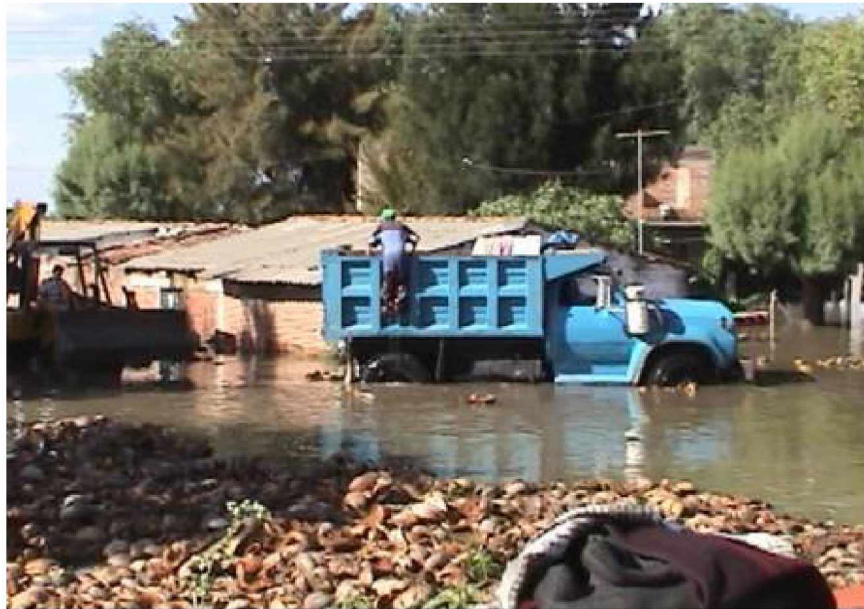
De las viviendas amparadas por el programa de la SEDESOL (3.615) las que tuvieron daño total fueron 1.502, además 358, todas en el municipio de Abasolo serán reubicadas.³ Se trata de familias de bajos ingresos ubicadas en las comunidades de Estación Abasolo y Huitzatarito (Santa Cecilia), ambas del municipio de Abasolo zonas consideradas de alto riesgo conforme a lo dictaminado por la Coordinación de Protección Civil del estado. Con lo anterior se concluye que algo más del 50% de las viviendas afectadas serán reconstruidas totalmente. Con daños parciales se registraron 1.464 viviendas y con daños menores 291.

Figura 2.23 Viviendas dañadas en el municipio de Abasolo.

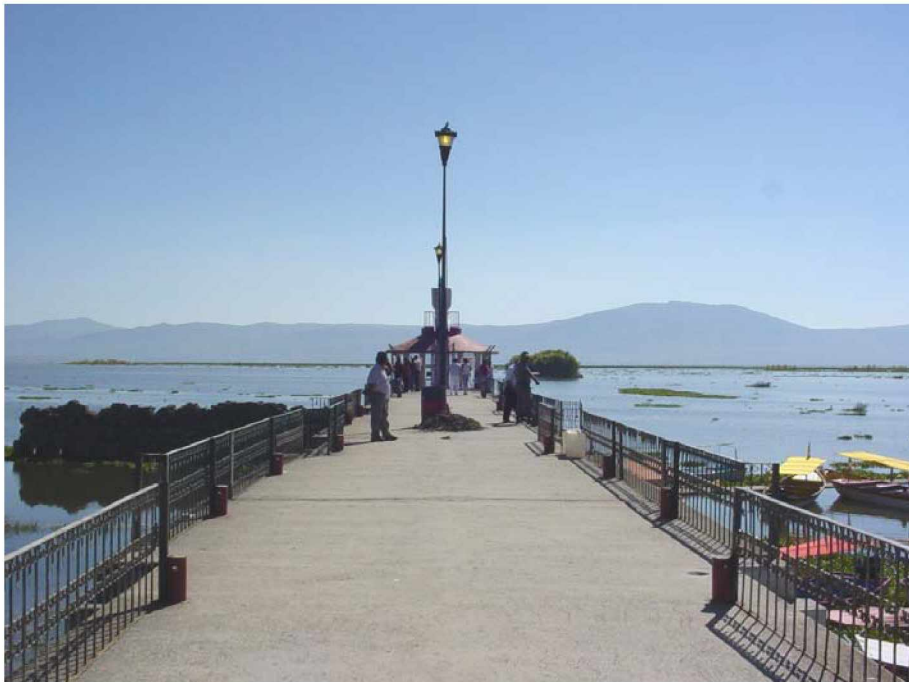
Figura 3.21 Muelle del lago de Chapala, 30 octubre, 2003.

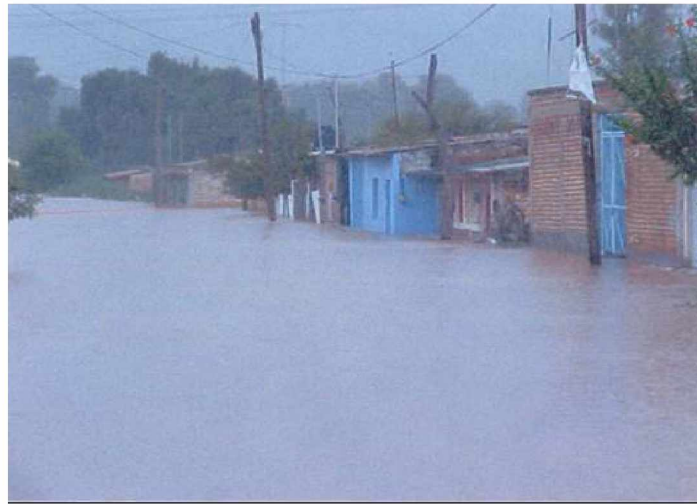
Figura 3.28 Inundaciones en Vivienda en el municipio de Ocotlán.

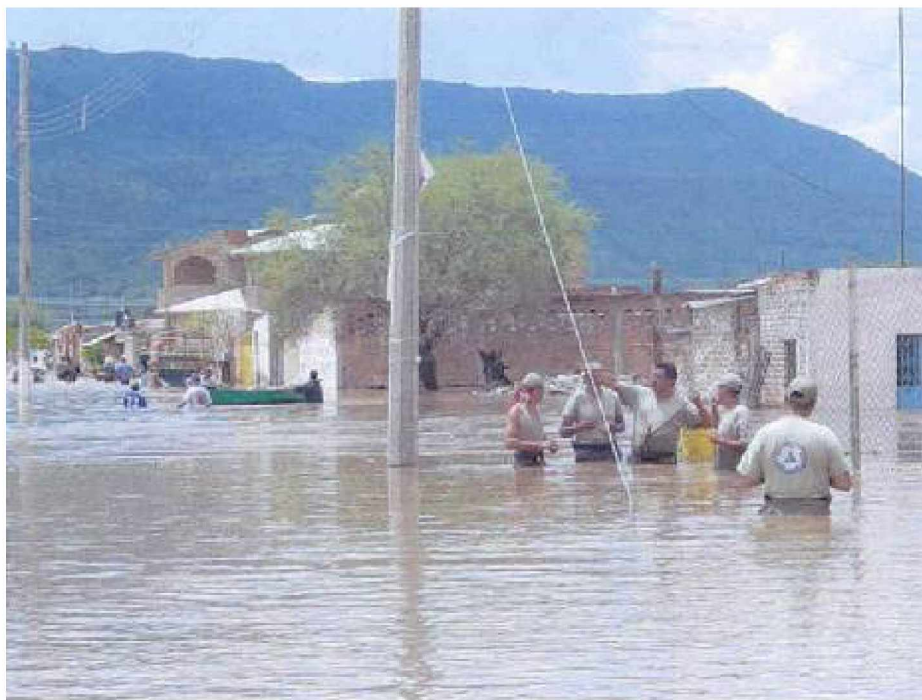
Figura 3.29 Nivel alcanzado de inundación en el municipio de Atotonilco.

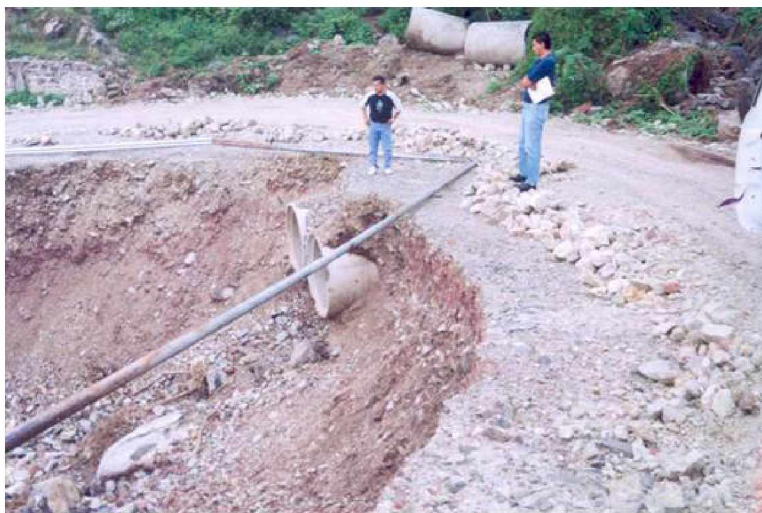
Figura 3.31 Deslave de camino y destrucción de alcantarillado.

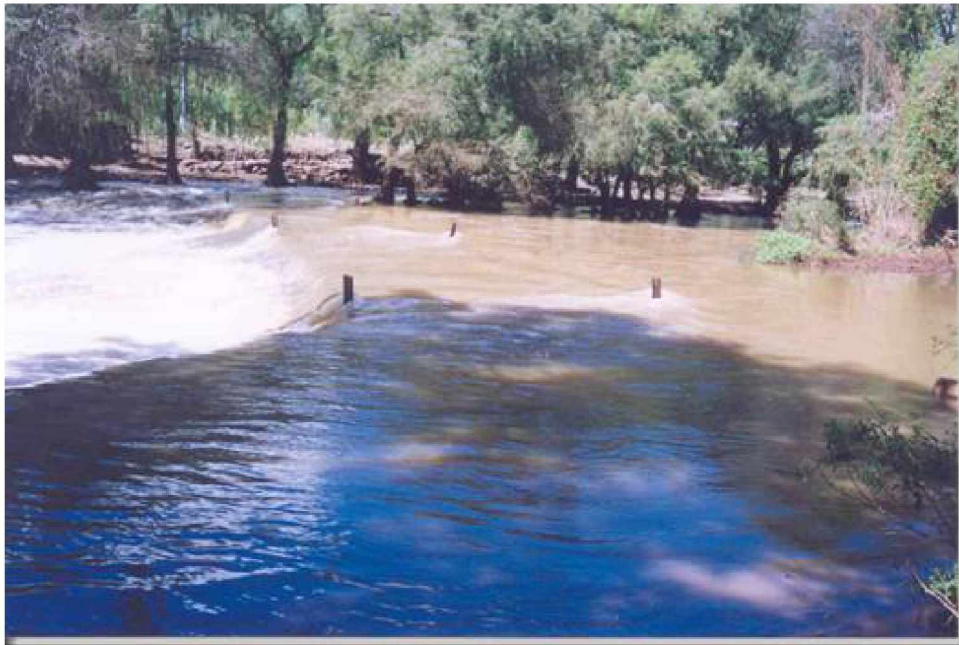
Figura 3.32 Tramo de camino inundado por crecida del río.

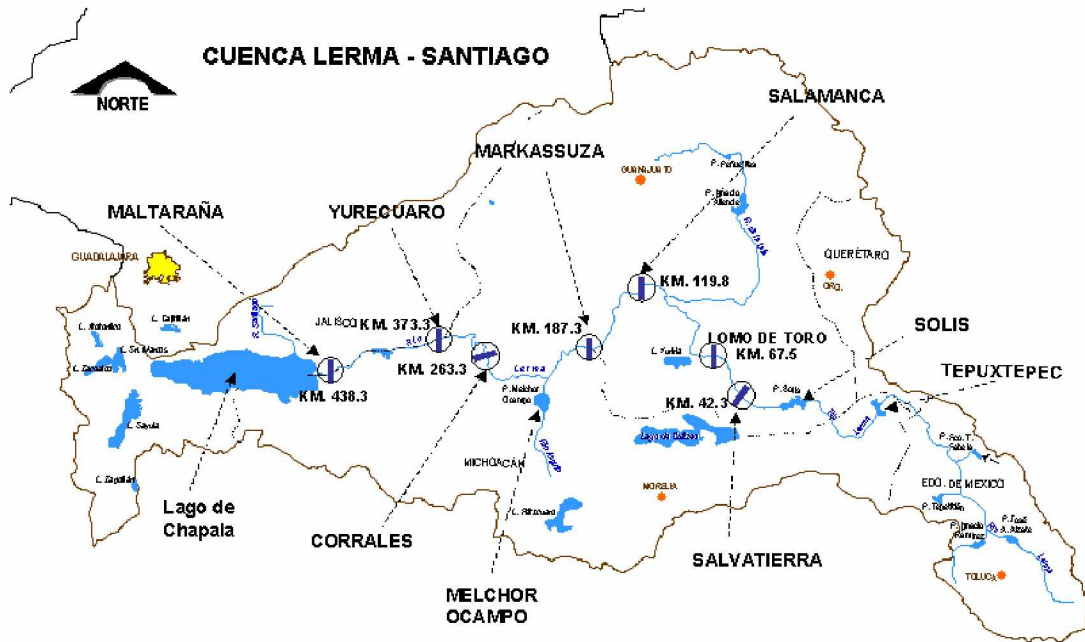
Figura 4.4 Infraestructura hidráulica dentro de la cuenca Lerma-Santiago.

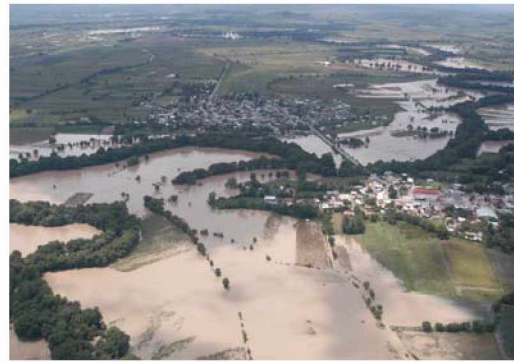
Figura 4.16 Inundación en zonas de meandros.

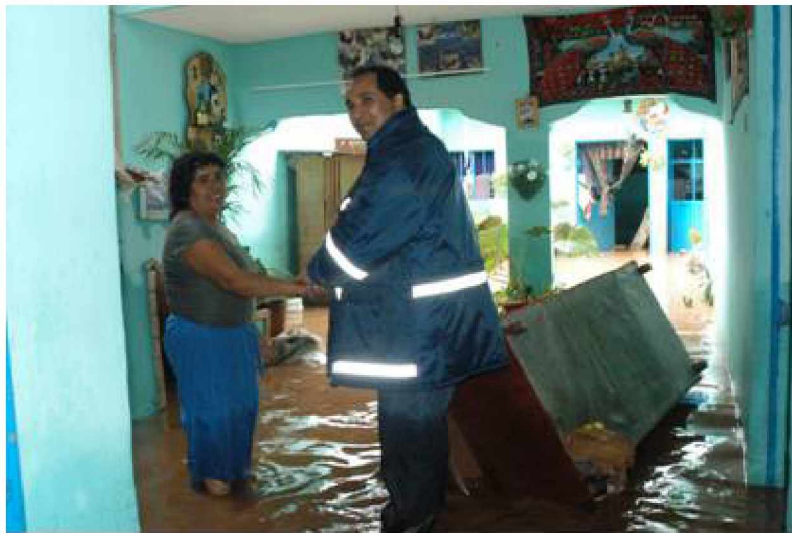
Figura 4.20 Vivienda dañada por la inundación.

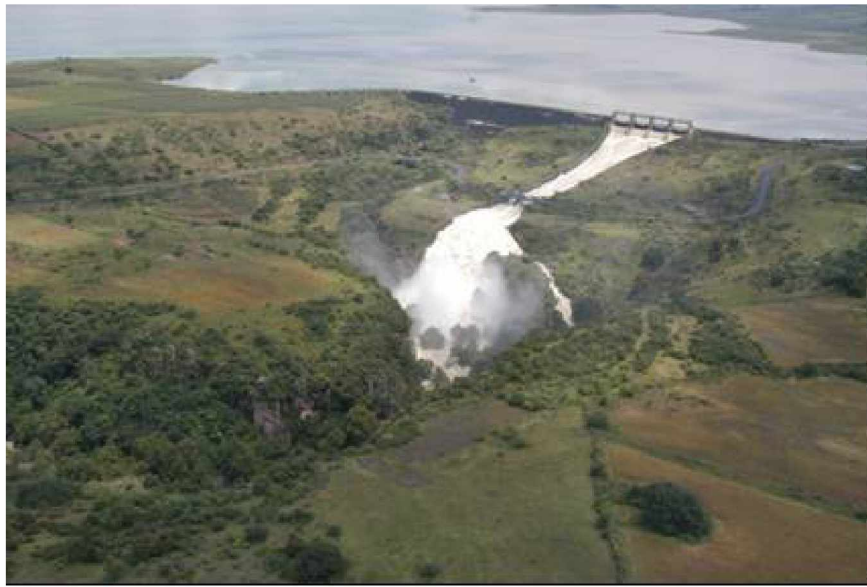
Figura 4.21 Apertura de compuertas de una de las presas del estado de Michoacán.

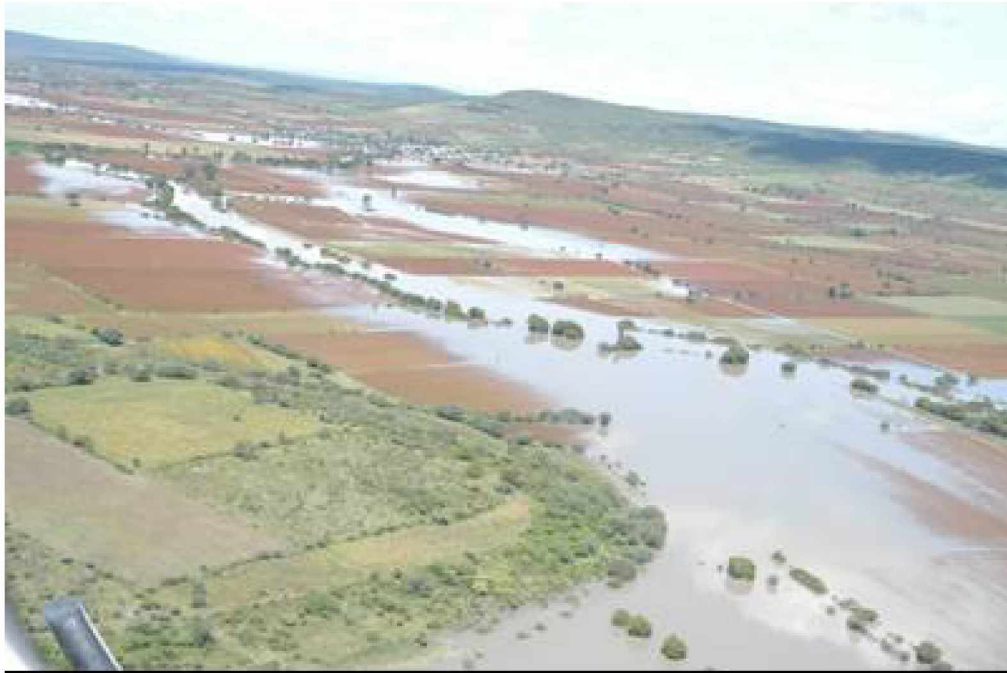
Figura 4.23 Campos de cultivo dañados por la inundación.

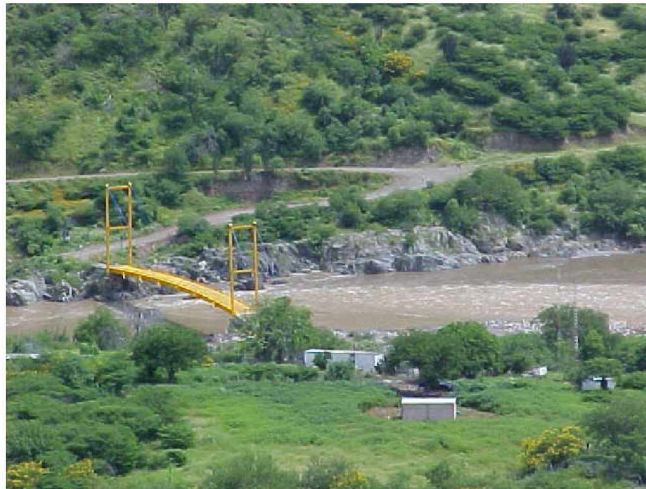
Figura 5.21 Vista del puente Paso de La Yesca, antes de su falla.

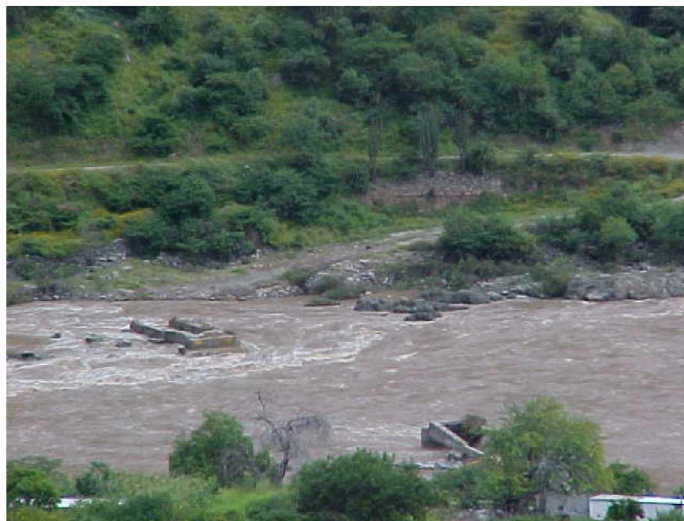
Figura 5.22 Lugar donde se encontraba el puente Paso de La Yesca.

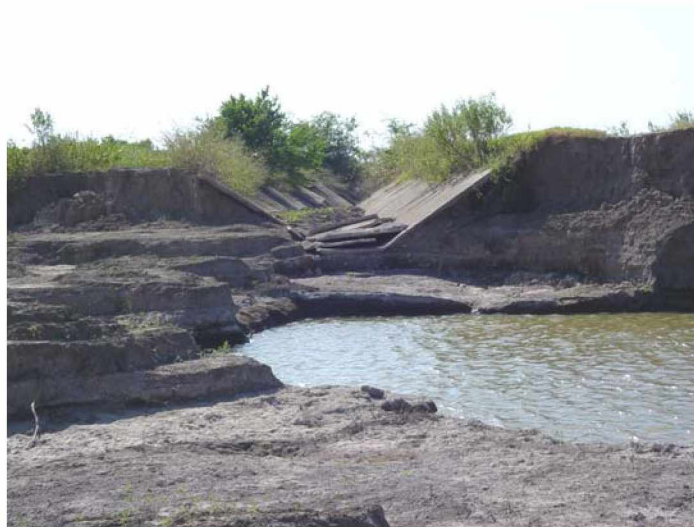
Figura 5.25 Rompimiento del canal de riego.

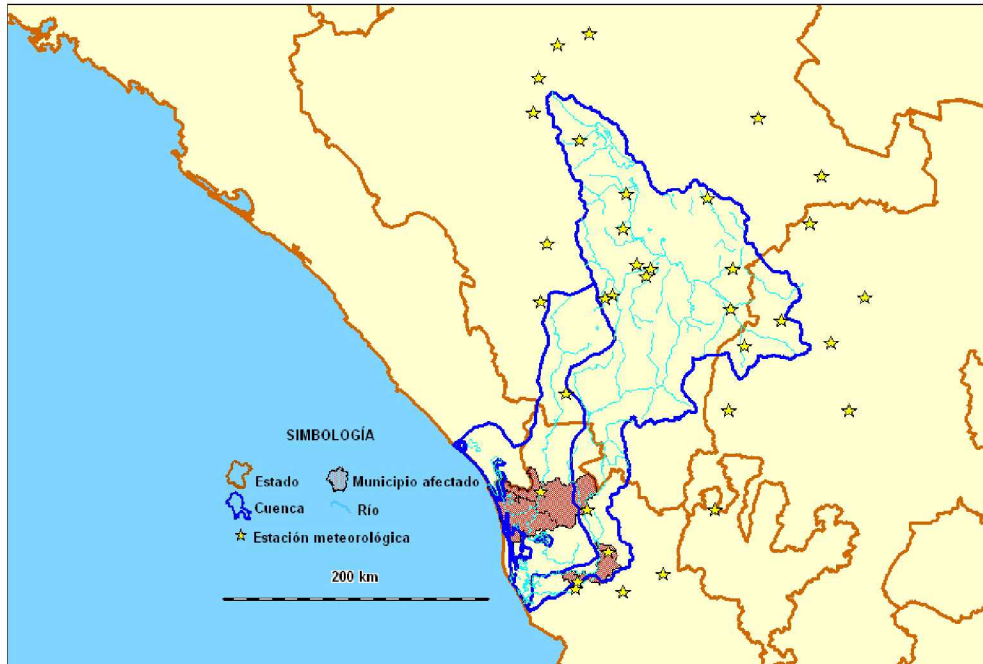
Figura 5.26 Red de drenaje de los municipios de Acaponeta, Tecuala y Ruiz.

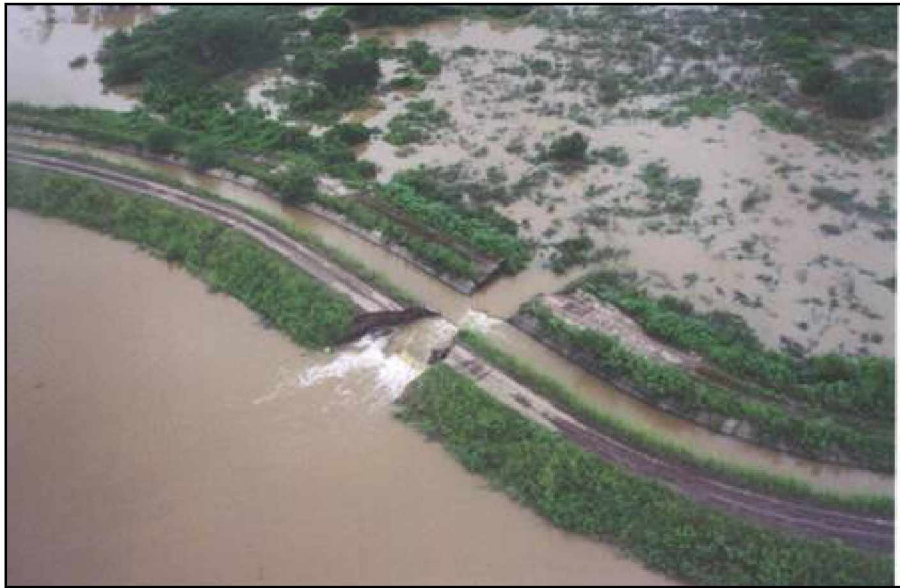
Figura 5.37 Corte de circulación por socavación del camino.

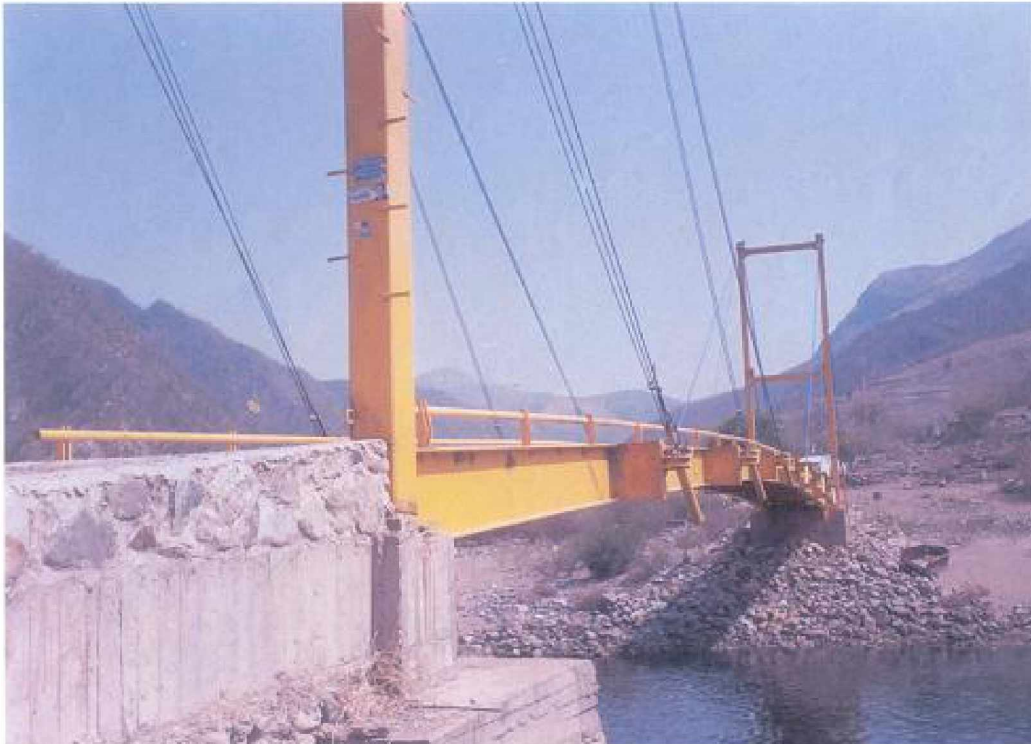
Figura 5.38^a Puente “Paso La Yesca” antes de la avenida del Río Santiago.

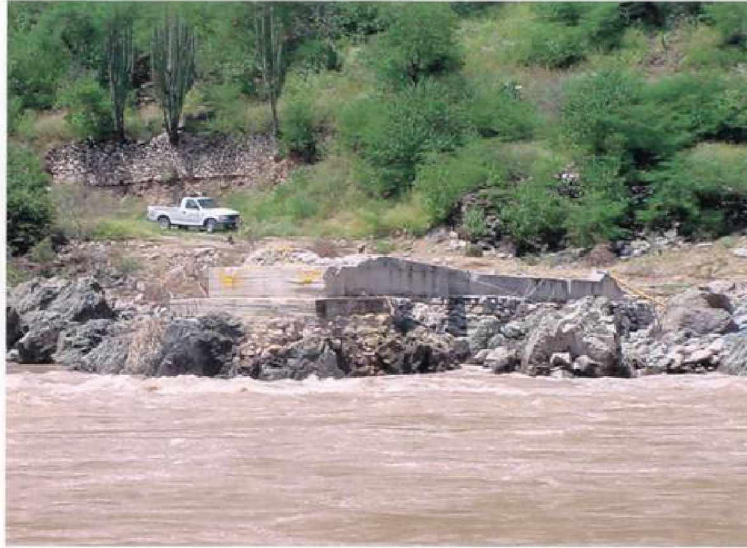
Figura 5.38b Fotografía tomada después de que el puente “Paso La Yesca” fue arrasado por la avenida del Río Santiago.

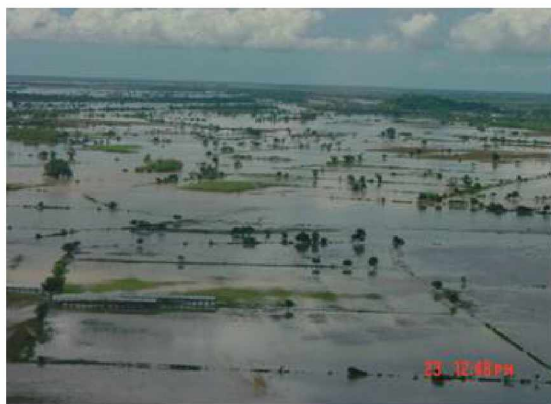
Figura 5.39 Cultivos dañados por las inundaciones.

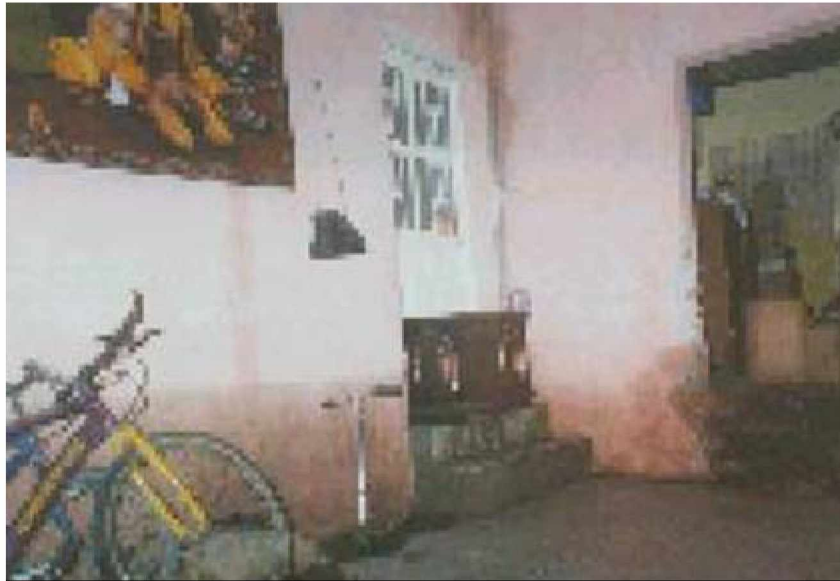
Figura 6.10 Daños en vivienda producidos por inundación.

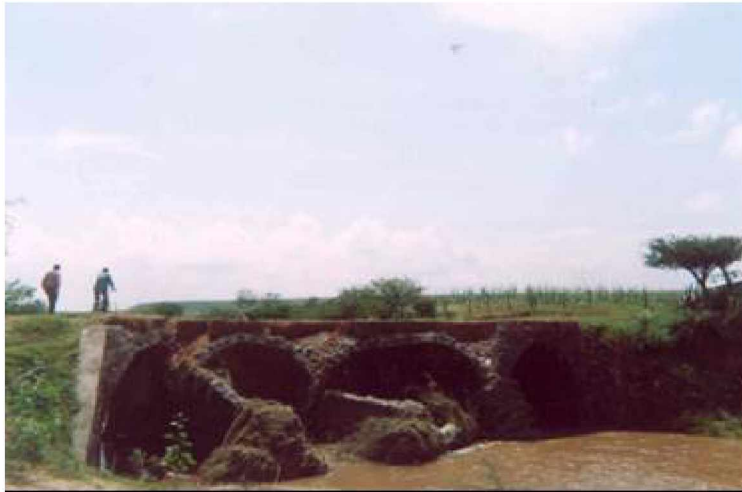
Figura 6.11 Puente dañado por las lluvias torrenciales en el municipio de Fresnillo.

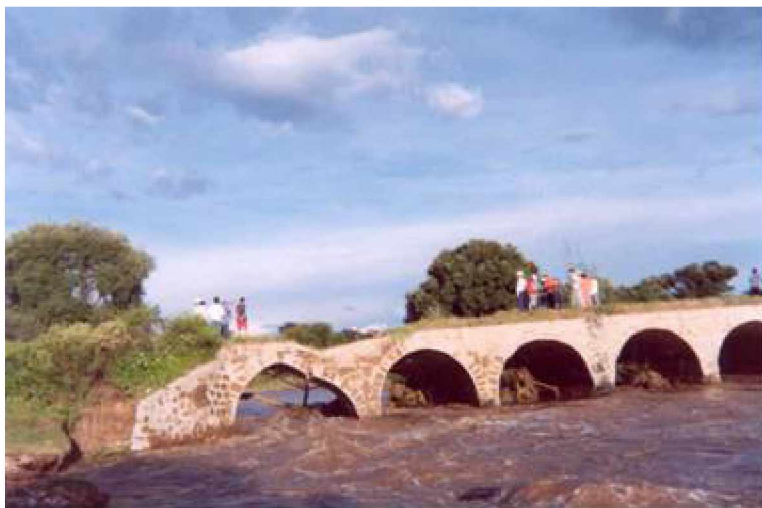
Figura 6.12 Puente dañado por las lluvias torrenciales en el municipio de Aquiles Serdán.

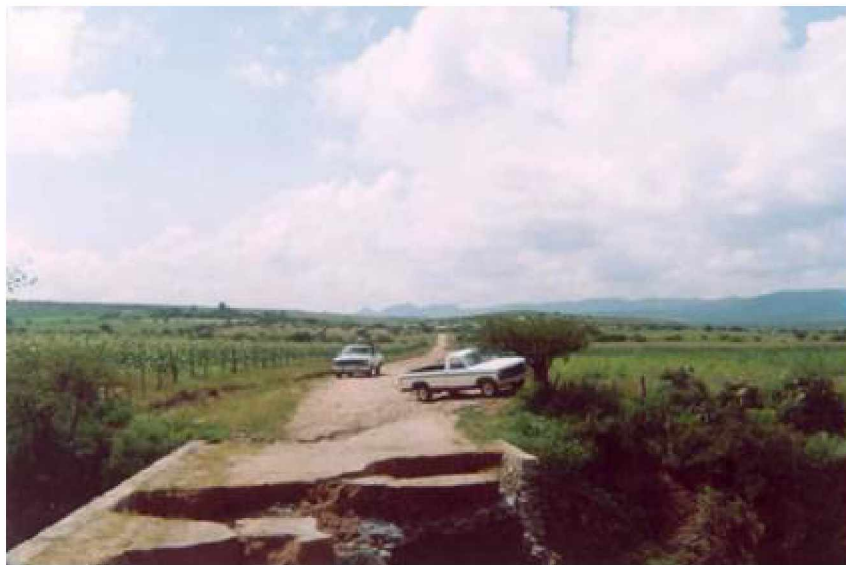
Figura 6.13 Camino dañado por las lluvias torrenciales.

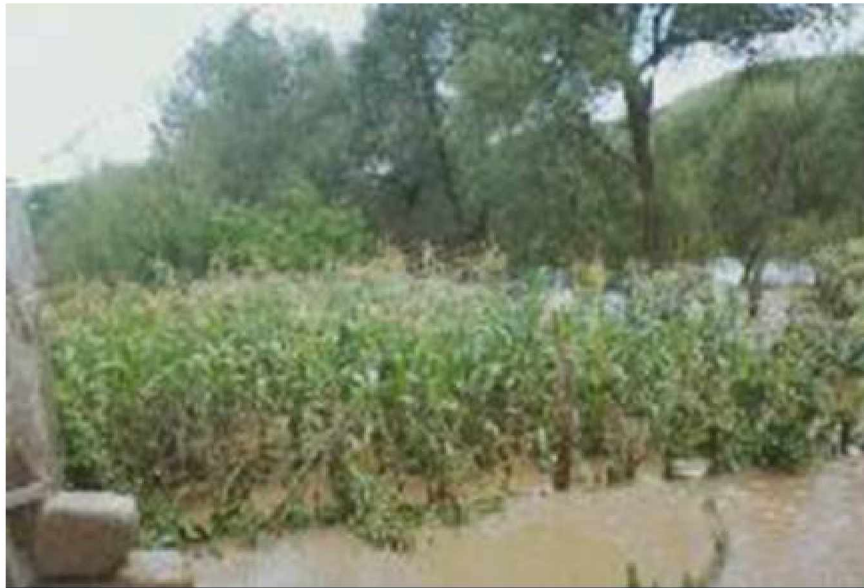
Figura VI.5 Vista de cultivos dañados de maíz a causa de las inundaciones.

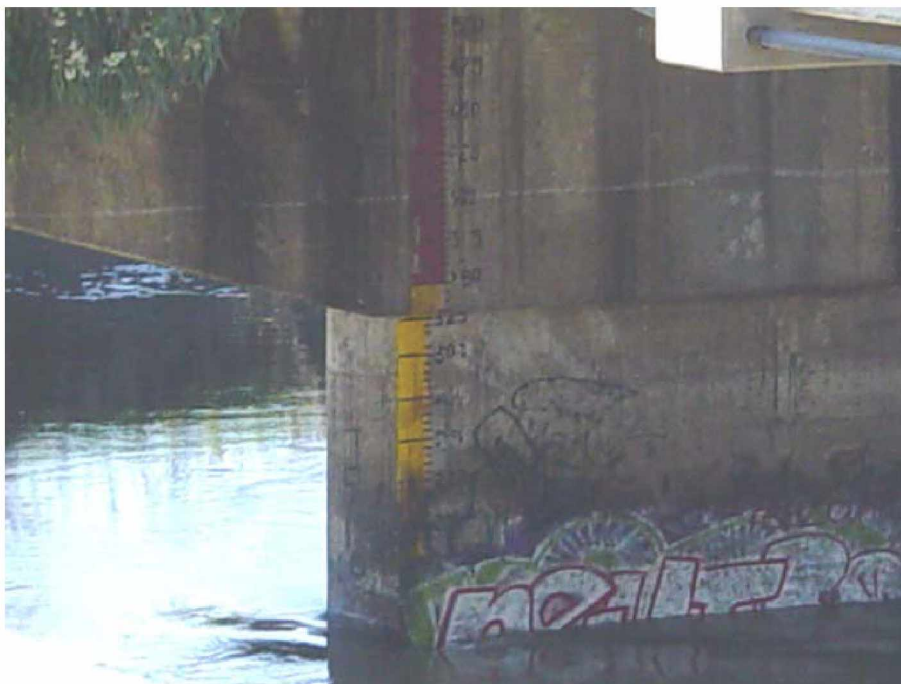
Foto 2 Escala para medir el nivel crítico del Río Lerma en Salamanca.

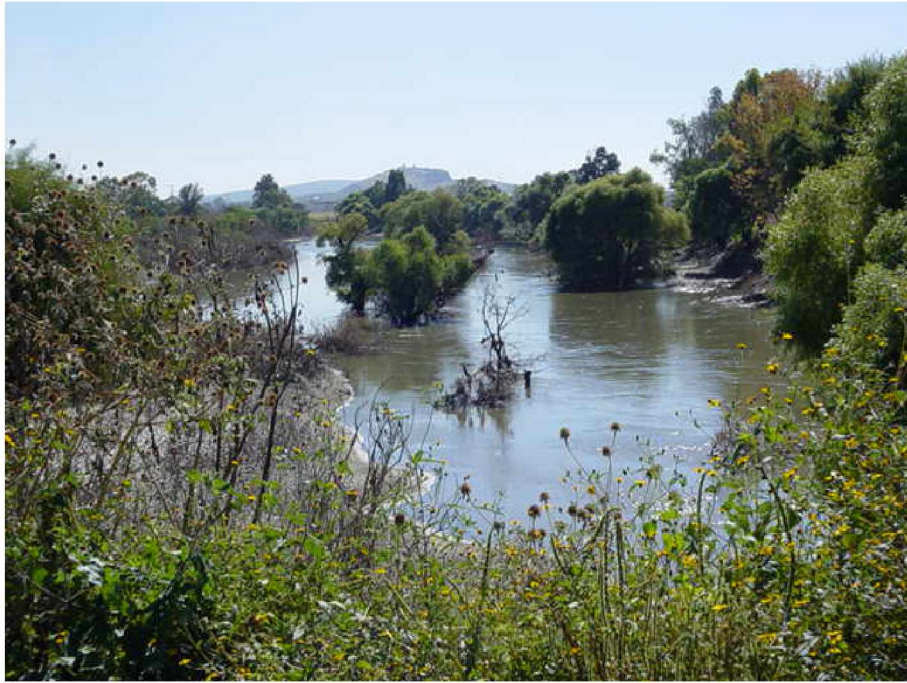
Foto 3 Estrecho cauce del Río Lerma en el municipio de Salamanca.

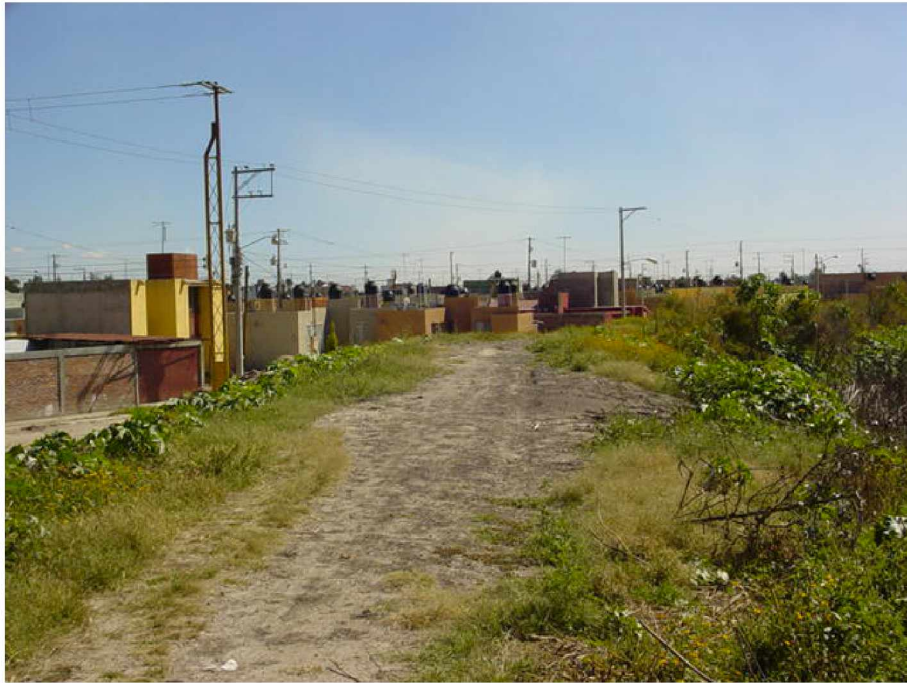
Foto 4 Bordos del Río Lerma en Salamanca.

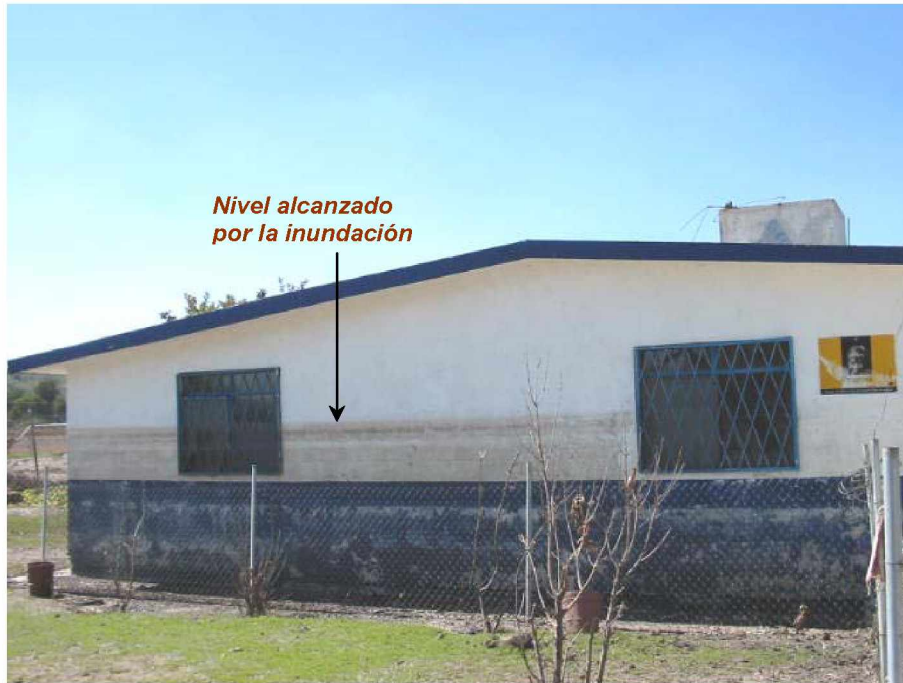
Foto 5 Centro de Salud afectado por las inundaciones en Abasolo, Gto.

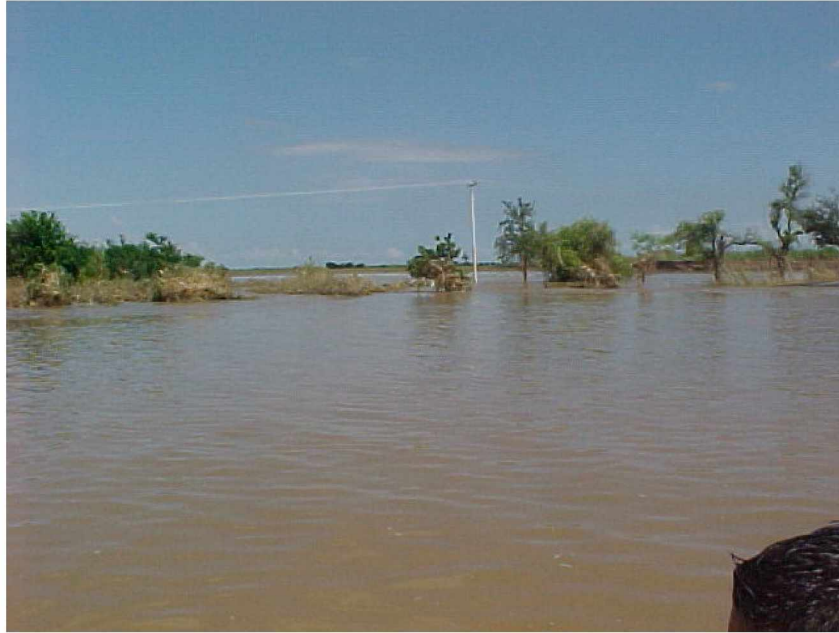
Panorámica del daño al canal lateral 7+325 izquierdo, del canal principal, en la unidad de riego en la margen derecha del río Santiago, km 16+204

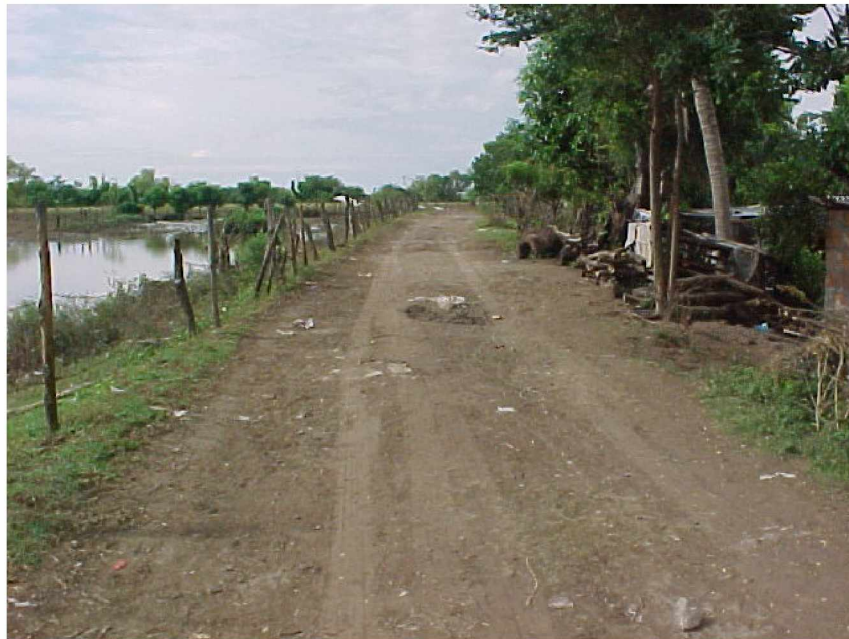
Vista bordo Botadero km1+100.

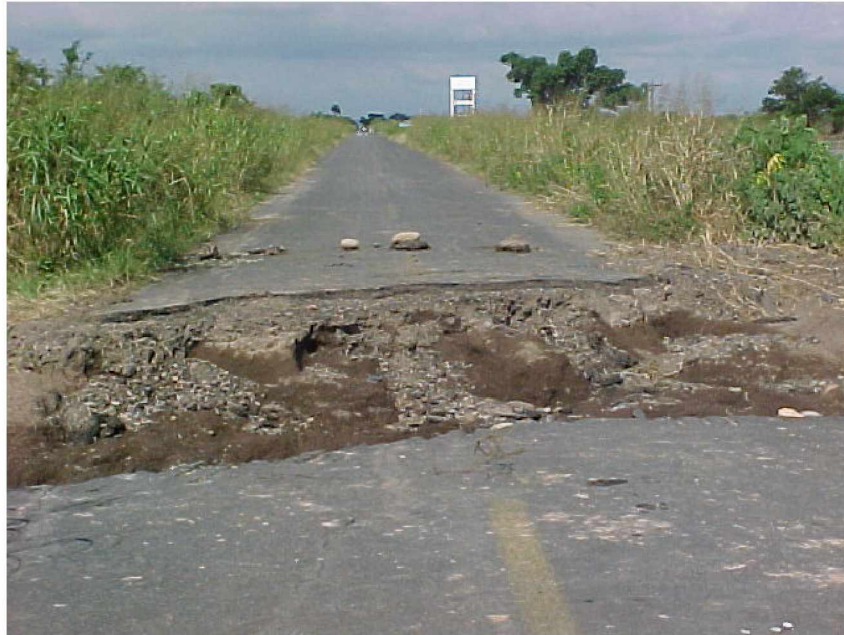
Vista aguas arriba rotura carretera km 24+500 lateral 7+325.

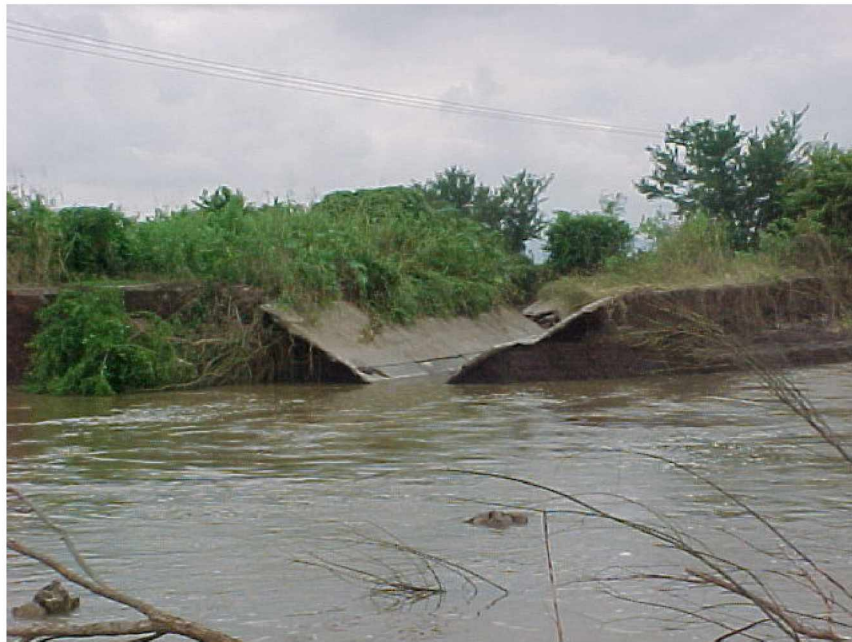
Erosión en taludes por la rotura, km 17+200 del canal lateral km 7+325 derecho del canal principal, en la unidad de riego margen derecha del río Santiago, provocado por las avenidas del río Santiago (septiembre de 2003).

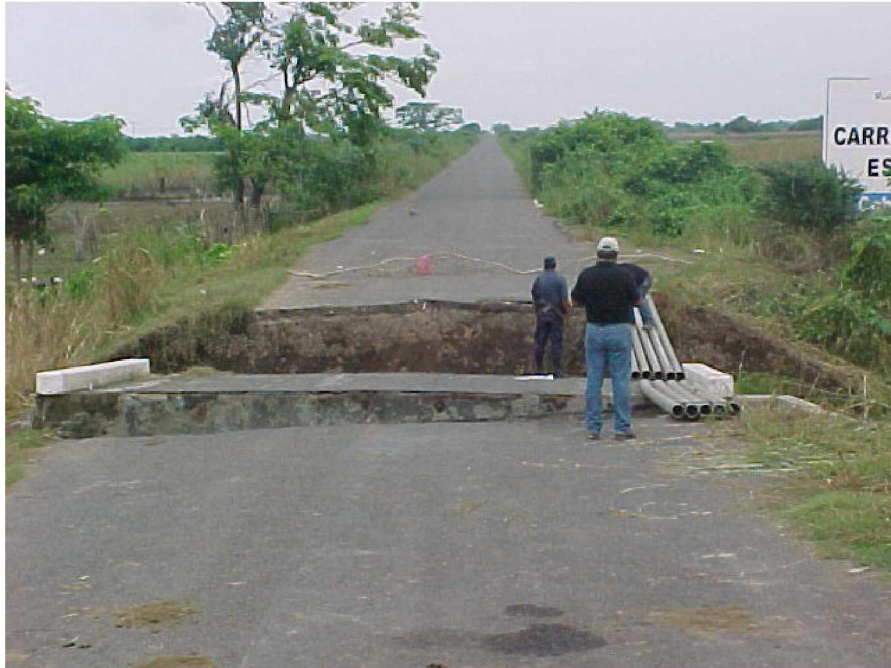
Vista puente km 2+640 dren Villa Juárez IV-2, colapsado por la avenida del río Santiago.

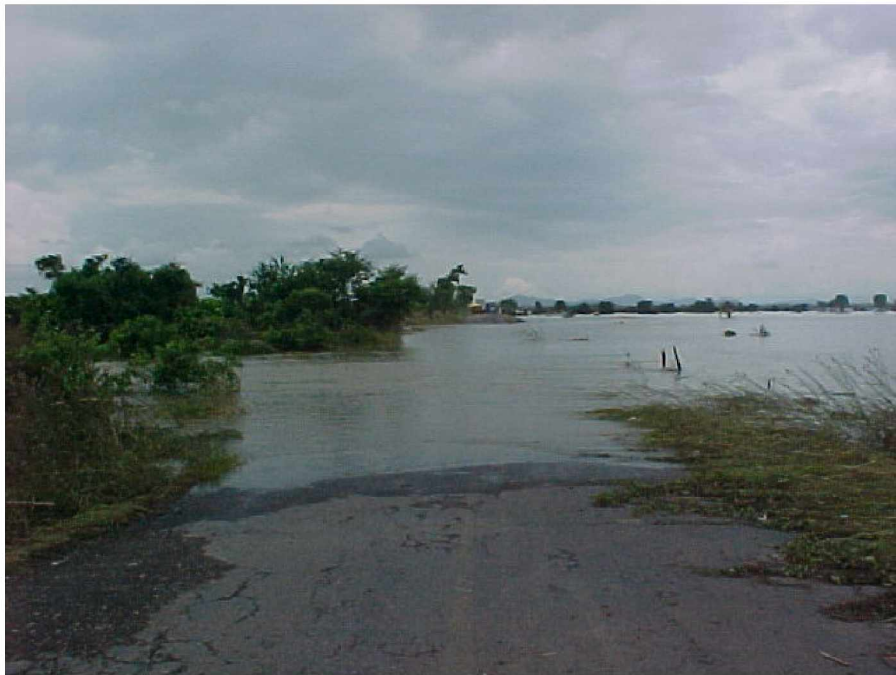
Vista aguas arriba rotura km 17+200 canal lateral km 7+325.

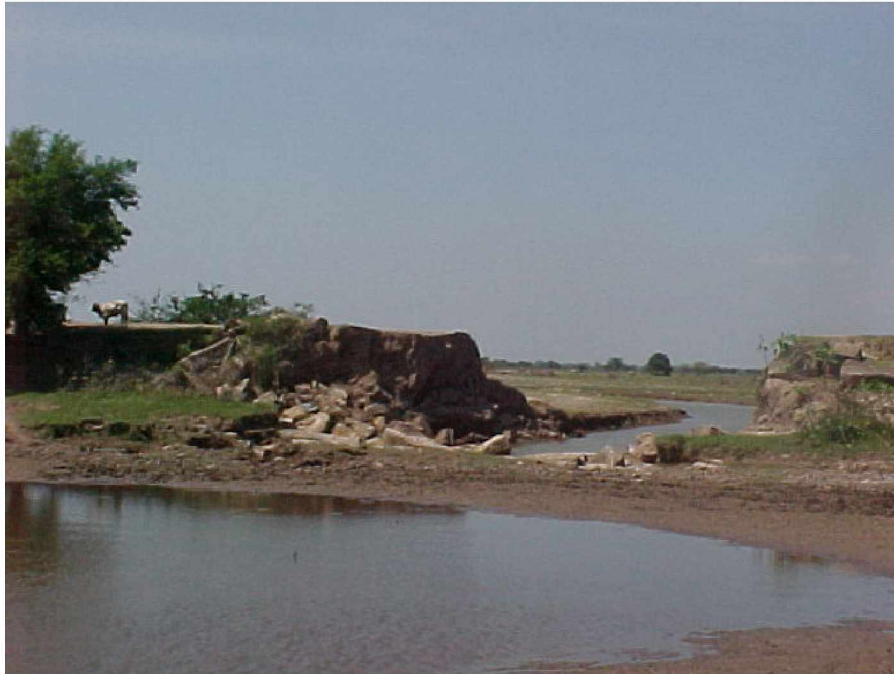
Rotura del bordo de protección de áreas productivas en la zona de Tecuala-Quimichis, en la margen derecha del río Acajoneta. La longitud de la rotura es de 15 m, está ubicada en el km 3+450 y fue provocada por filtraciones y tubificación durante la ocurrencia del caudal máximo, el día 6 de septiembre, Vista desde el talud mojado hacia el talud seco. Obsérvese la protección de enrocamiento.

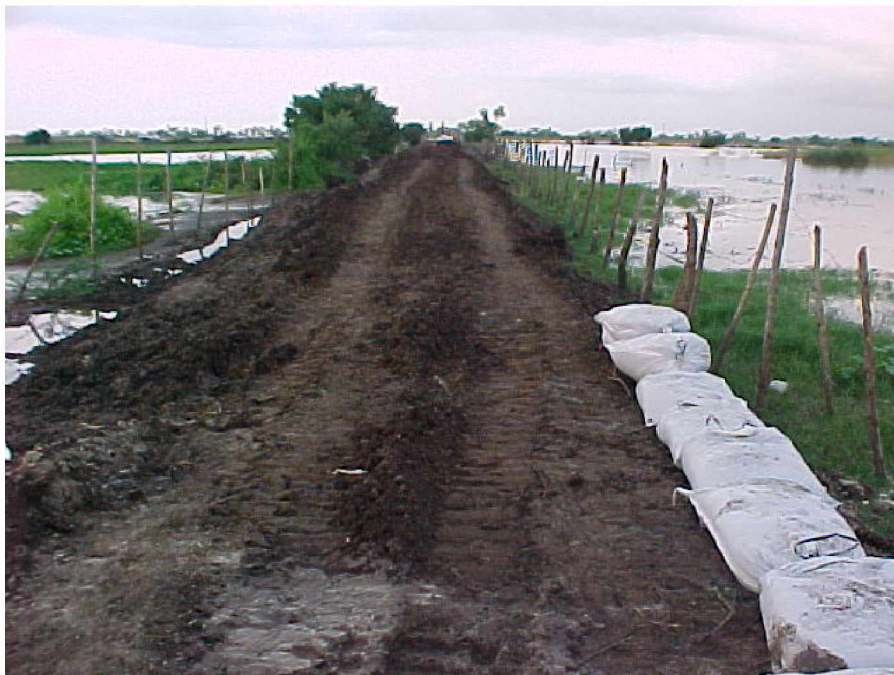
Bordo de protección. El Limón.
